**LE STATUE  
DELL'ABBAZIA  
DI ROSAZZO**

### 1. Le statue dell'Abbazia di Rosazzo

### 3. L'intervento conservativo delle statue nel belvedere dell'Abbazia di Rosazzo

## 3.2 L'intervento di restauro

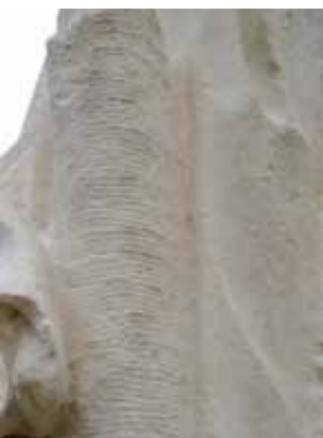
2. Particolare delle tracce lasciate dalla gradina

perché è divisa in tre denti che lasciano sulla superficie del marmo caratteristici segni bianchi detti *pisti* (ma vengono usati anche scalpelli a più o meno denti a seconda delle fasi dell'abbozzatura) (Foto 2).

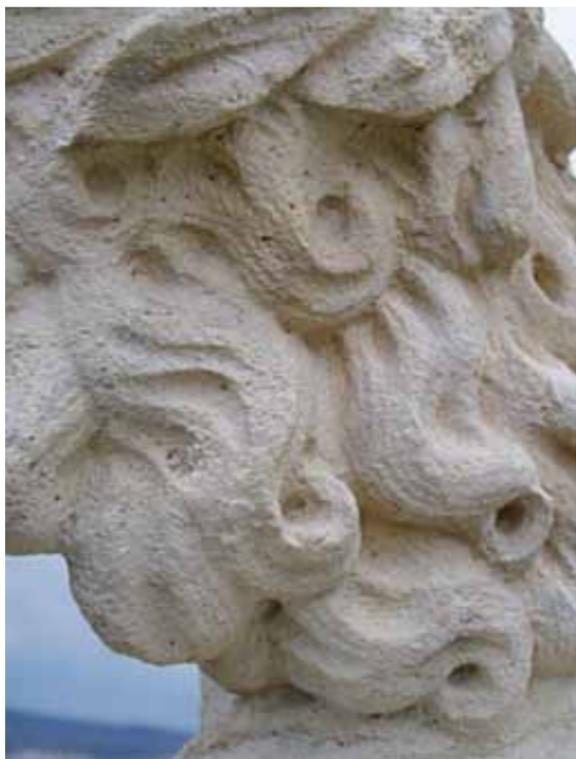
3. Particolare dei fori effettuati dal trapano a violino.

Al lavoro della *gradina* si accompagna quello degli *unghietti*, delle *puntine* e dei *trapani grossi*, che definiscono i sottosquadri, cioè le parti rientranti in profondità sotto la superficie. I segni della *gradina* vengono eliminati con scalpelli veri e propri, a taglio quadro o tondo, e con le lime di vario tipo dette anche *raspe* o *scuffine*, che servono per la modellazione definitiva. Un trapano più fine, il *violino*, su cui si innestano punte di diverse misure, serve per precisare i sottosquadri, per gli “isolamenti”, cioè le parti in forte distacco dal corpo della scultura e per tutti i particolari, come i pizzi delle vesti, o i riccioli dei capelli (Foto 3).

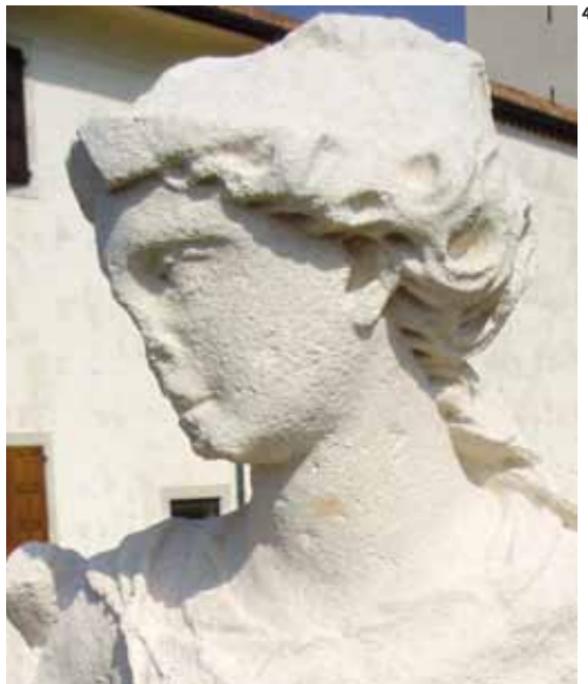
*4. L'erosione superficiale prodotta dagli agenti atmosferici*

Il degrado chimico-fisico (foto 4) è dovuto alle ripetute sollecitazioni meccaniche esercitate dalla pioggia battente, dal vento e dalle variazioni di temperatura, che, in concomitanza con la trasformazione del carbonato di calcio in bicarbonato e poi in solfato di calcio (gesso) ad opera dell'acidità indotta dallo smog, provocano la progressiva erosione della superficie lapidea. Gli effetti di tali azioni danno luogo ai fenomeni di disgregazione, esfoliazione e scagliatura della pietra presenti, in varia misura, sulle statue di Rosazzo, tanto erose superficialmente da perdere gran parte dei dettagli decorativi e dei segni di lavorazione.

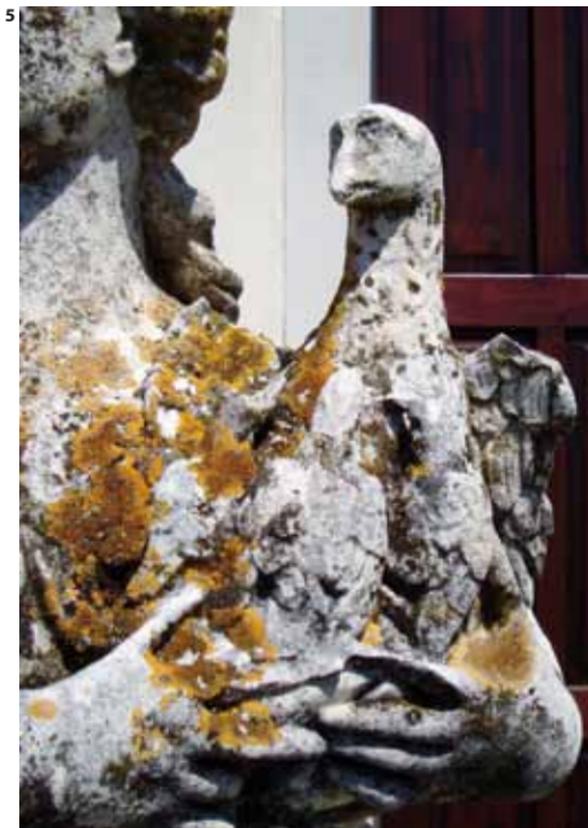
5. *Un particolare dell'attacco biologico. In evidenza i licheni gialli.*

La seconda forma di degrado (foto 5) è costituita dai biodeteriogeni (microrganismi vegetali), che trovano sulla superficie degradata, scabra e porosa, una sede ideale per la loro crescita. I più comuni e tenaci sono i licheni, denominati anche "i pionieri della vita", perché in grado di sopravvivere in condizioni

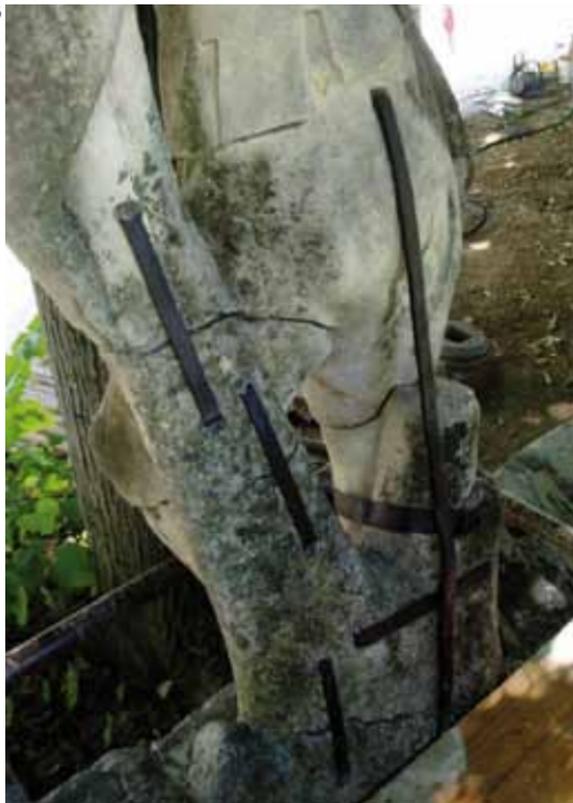
6

6. *Restauro antico eseguito con grappe in ferro.*

Anche la tecnica di esecuzione delle statue di Rosazzo ha contribuito ad innescare processi di degrado: gli elementi giustapposti mediante l'inserimento di perni in ferro sono punti deboli per la conservazione integrale dell'opera, in quanto il ferro, ossidandosi a causa delle infiltrazioni d'acqua all'interno dei giunti, aumenta considerevolmente di volume, sconnettendo i conci o provocando l'esplosione della porzione lapidea che li contiene e la caduta dell'elemento scultoreo ancorato. L'osservazione delle sculture fa desumere che alcune di esse hanno subito forti traumi riconducibili a crolli o cadute da altezze considerevoli, una in particolare (la prima che si incontra salendo le scale che danno accesso al belvedere) ha subito anticamente un restauro che ne prevedeva la ricostruzione mediante l'impiego di zanche e cinture in ferro esterne (foto 6). Questo tipo d'intervento ha causato la produzione di co-

piose quantità di ossidi che hanno macchiato la pietra con la tipica colorazione rossa della ruggine.

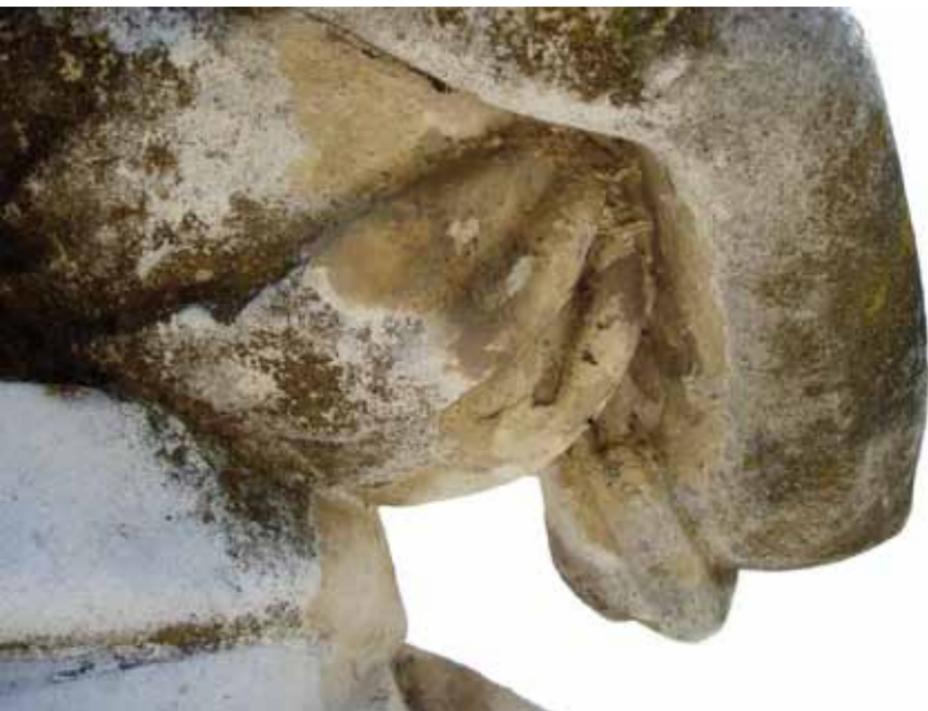
7

*7. Particolare con la formazione della crosta nera e, su di essa, le tracce di un nido d'insetti.*

forti sottosquadri hanno favorito l'accumularsi del particellato atmosferico inquinante, che produce le pericolose ed inestetiche croste nere (foto 7), a volte presenti in spessori notevoli e ben ancorate alla superficie altre volte più sottili, non intaccando considerevolmente la materia lapidea.

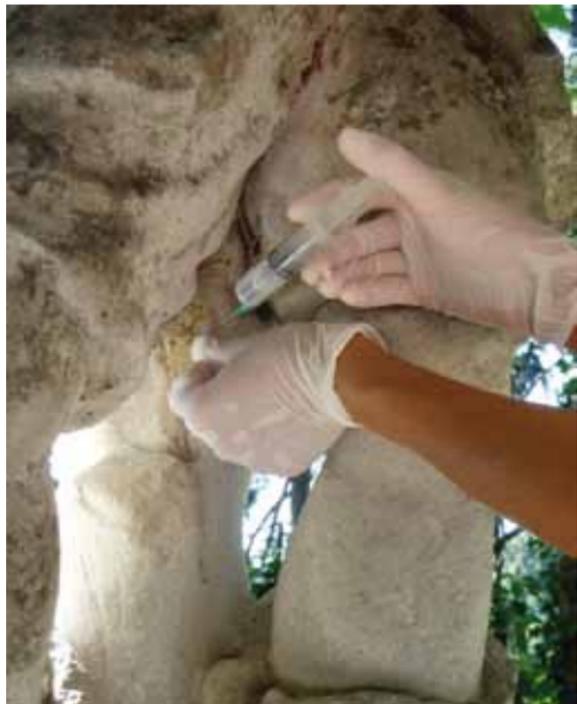
9

**9.** *Le iniezioni consolidanti.*

Le esfoliazioni e le scagliature pericolanti sono state fissate iniettando una resina acrilica in soluzione acquosa di densità proporzionale allo spessore delle fessurazioni da colmare (foto 9).

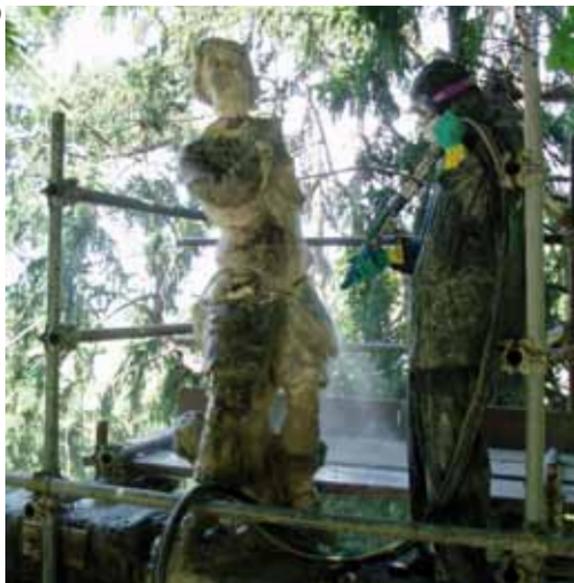
10

**10.** *La fase di pulitura con il sistema Jos.*

per eliminare dalla superficie l'attacco biologico e le croste nere prodotte dallo smog. Tale operazione è stata condotta con il "sistema Jos", un macchinario dell'ultima generazione che, generando un vortice, eroga a bassa pressione una miscela di acqua, aria e inerte naturale (foto 10). Questo sistema, utilizzato da esperti operatori, può essere calibrato in funzione della natura della pietra e del materiale da rimuovere, rispettando perfettamente

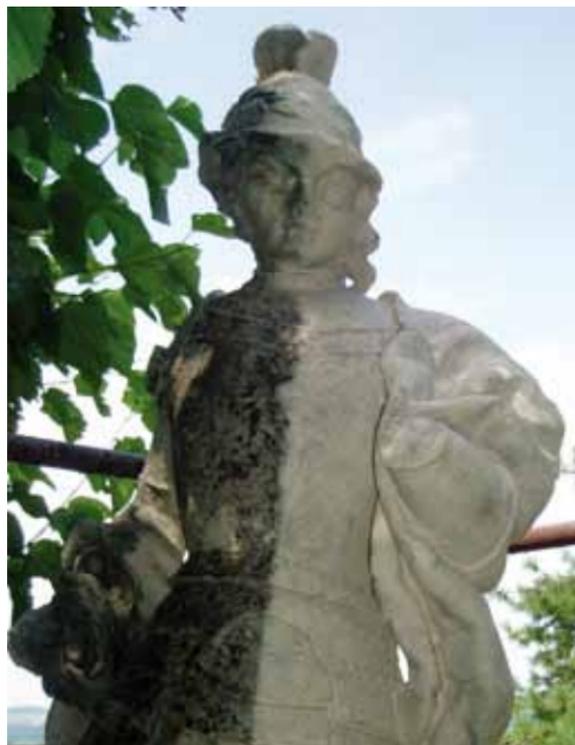
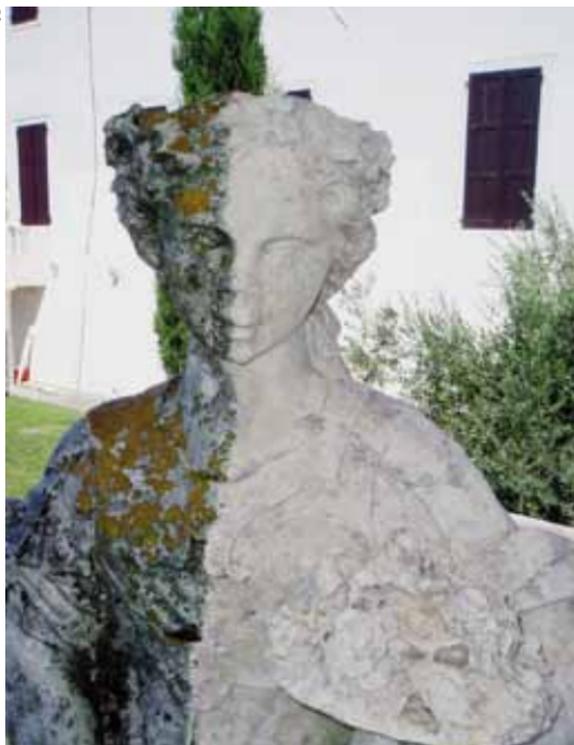
**11/12.** *Due tasselli di pulitura.*

la patina superficiale della pietra.

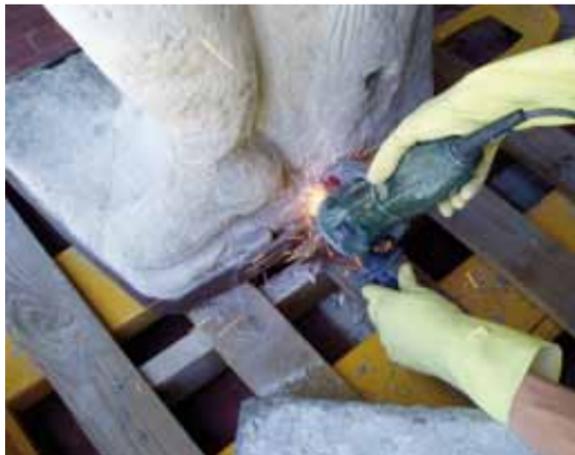
14

Molte delle vecchie stuccature erano state realizzate in cemento, materiale molto più duro della pietra di Vicenza e fonte di sali solubili; è stato deciso, pertanto, di rimuoverle per permettere un maggiore riempimento delle cavità sottostanti ed impedire all'acqua piovana di accedere all'interno delle strutture. Tale operazione è stata eseguita manualmente con martello e scalpello

13. Demolizione delle stuccature cementizie.

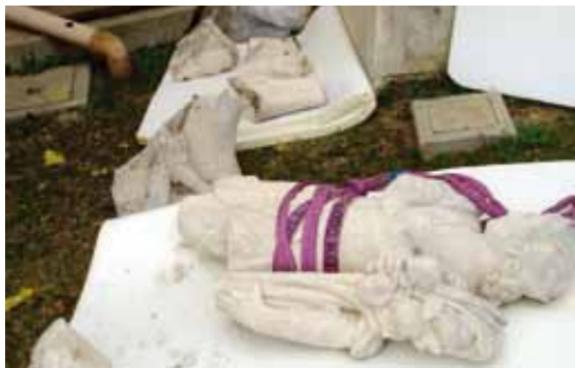
15

**14.** *Il taglio di una cinta in ferro.*

dente intervento mediante elementi in ferro esterni, sono state smontate tagliando gli ele-

menti stessi e ricomposte con resina epossidica bicomponente inserendo in sezione barre filettate in acciaio inox. I frammenti lapidei ritrovati in occasione di questo restauro, sono stati incollati allo stesso modo.

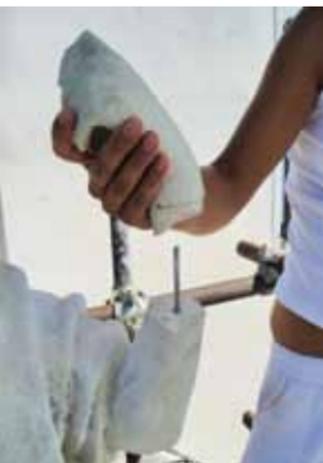
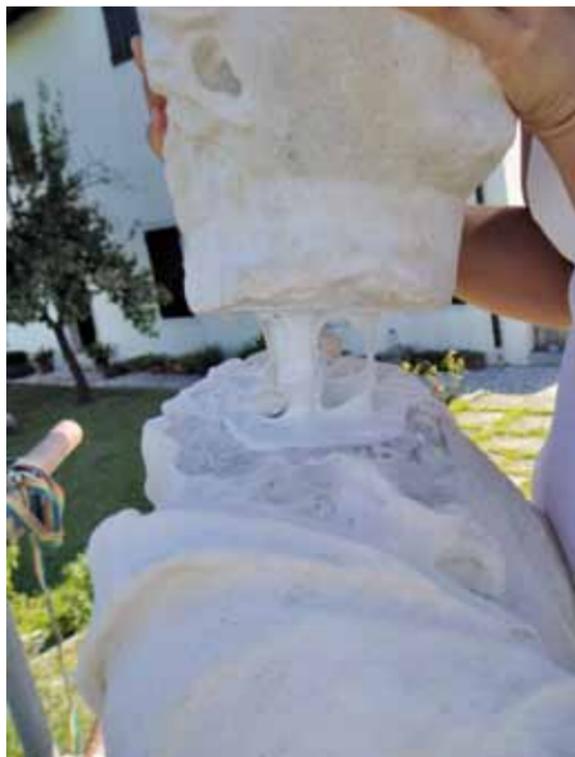
**16/17.** *L'incollaggio di alcuni frammenti mediante perni in acciaio inox e resina epossidica bicomponente.*

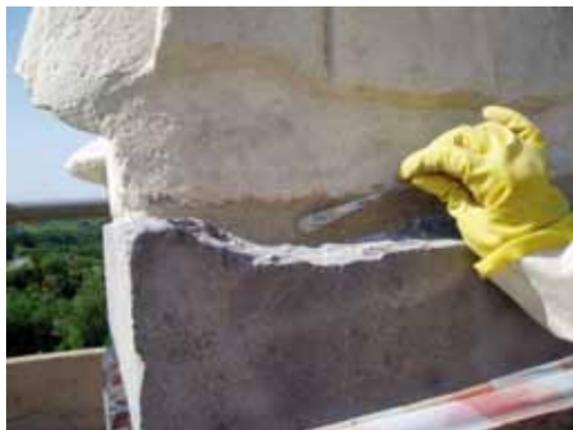
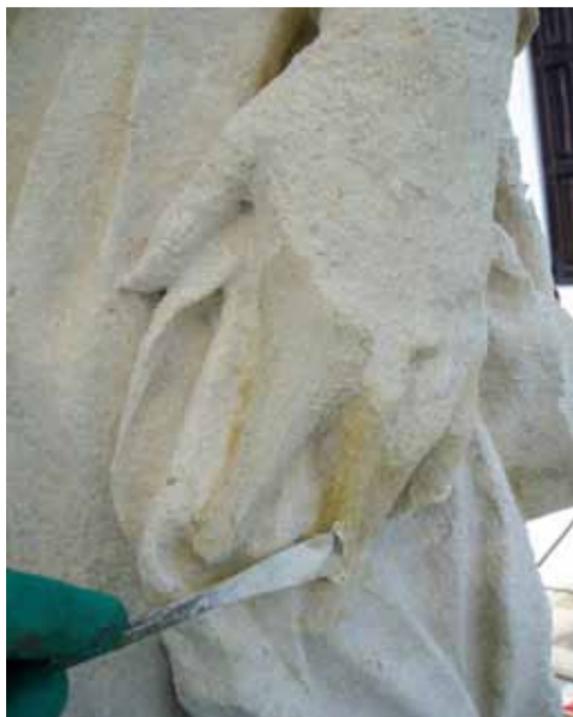
*18/19. Una sigillatura tra i conci ed una ricostruzione plastica.*

Le fessurazioni, le fughe e le microfessure sono state sigillate con un impasto a base di calce idraulica naturale, polvere di pietra e pochi pigmenti naturali, addizionati per raggiungere la tonalità della pietra di Vicenza. Le sedi delle staffe di ancoraggio in ferro sono state riempite con la stessa malta utilizzata per le restanti stuccature, per impedire dannosi ristagni d'acqua.

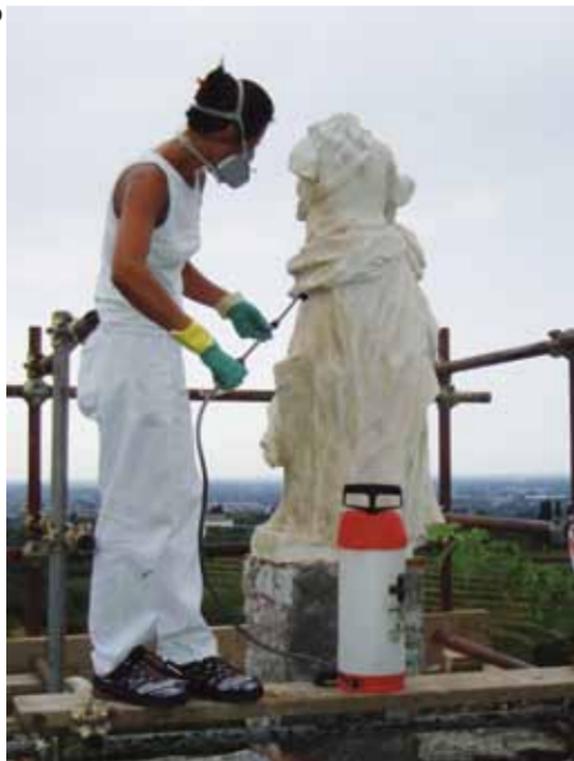
20

**20.** *L'applicazione del protettivo finale.*

Per dare alla pietra la necessaria idrorepellenza in grado di rallentare la ripresa dei fenomeni di alterazione dovuti agli agenti atmosferici, è stato steso un protettivo/biocida, che agevola lo scorrimento dell'acqua sulla superficie, eliminando così la fonte primaria di nutrimento di qualsiasi forma di vita; in tal modo si riduce anche il fenomeno della gelività (foto 20).

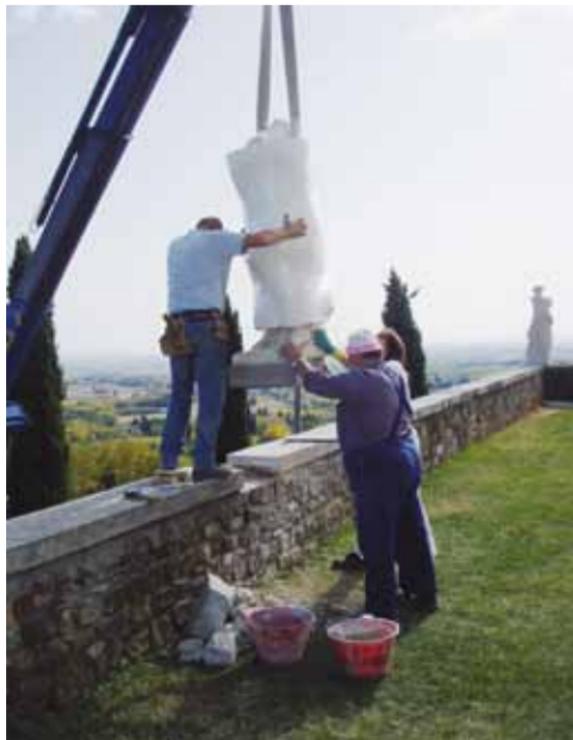
21

**21/22/23.** *Le operazioni di spostamento delle sculture dal muro rustico d'ingresso al belvedere.*

Le tre sculture del muro di contenimento all'ingresso ed una quarta custodita in cortile

22 sono state ricollocate sul belvedere. Tale decisione è stata presa in accordo con la Soprintendenza ai B.A.P.P.S.A.E. del Friuli Venezia Giulia in seguito all'acquisizione di un dato storico: il crollo, negli anni '50, di una parte del belvedere responsabile, probabilmente, delle fratture riscontrate sulle statue in questione. Oltre a questo, un'attenta osservazione del sito denunciava la perdita dell'armonica simmetria progettuale del belvedere ed una forte dissonanza tra l'eleganza delle sculture e la rusticità del muro all'ingresso del cortile ove erano state temporaneamente collocate. A fronte di tali osservazioni le quattro sculture sono state posizionate nelle sedi certe che presentavano ancora i basamenti originali o, in mancanza di queste, nei punti indicati dalla simmetria planimetrica.
